**ANEXO AIZ-02**

**INFORME DE  
SUELOS Y VEGETACIÓN  
PREDIO RINCON DE PANDO  
DEPARTAMENTO DE CANELONES**

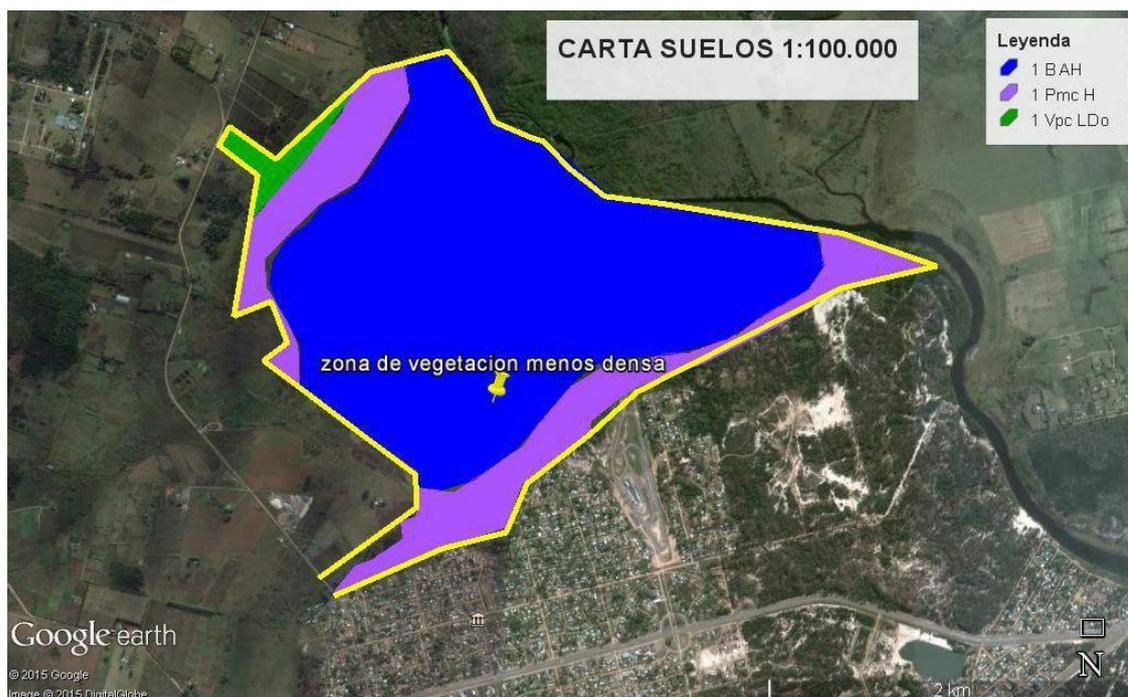
Lámina 2. Carta de suelos 1:100.000

De acuerdo a la Carta de Suelos 1:100.000 para Canelones, Montevideo, Cuenca Arroyo Cuareim, Tacuarembó (¡Error! No se encuentra el origen de la referencia.), la superficie dominante es de tierras bajas de zona de bañado (1 B AH) con serie dominante de suelos Histosol.

En la periferia del predio están presentes las tierras bajas de planicies costeras (1 Pmc H) con serie dominante de suelos Planosol Dístrico Ócrico.

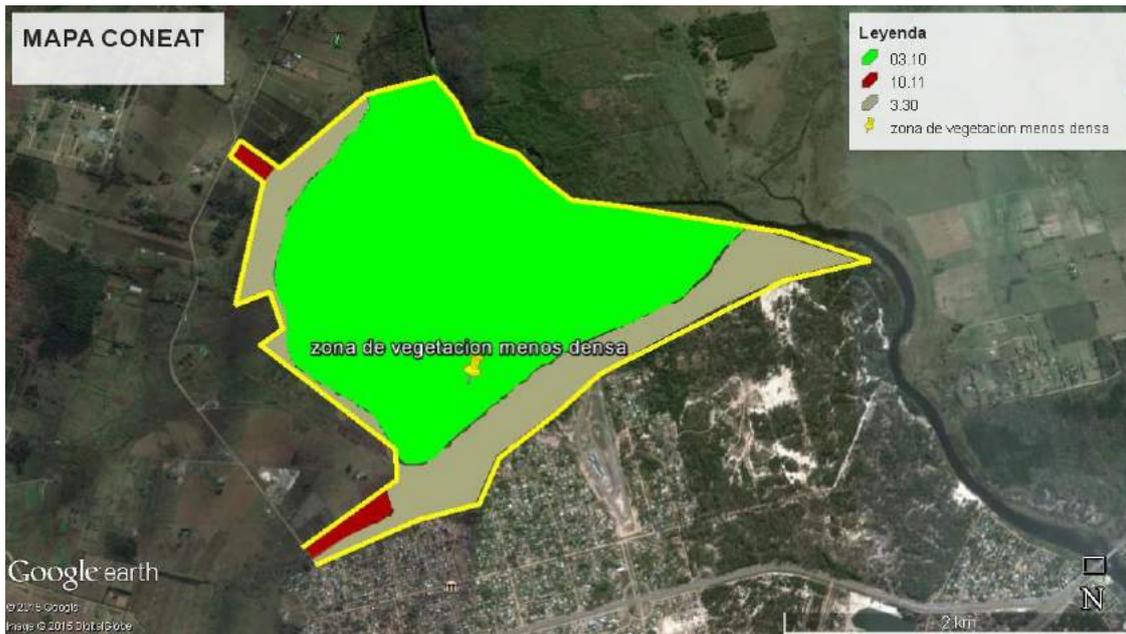
### Lámina 3. Mapa CONEAT

Teniendo en cuenta la descripción del grupo de suelos según el Índice CONEAT (**¡Error! No se encuentra el origen de la referencia.**), en la totalidad del área el grupo CONEAT **predominante es el 3.10** y en la periferia del predio al Suroeste en el límite con el autódromo de El Pinar y al noreste está **presente el grupo 3.30**.

**El grupo 3.10** corresponde fundamentalmente al **Bañado de Carrasco**, en los Departamentos de Montevideo y Canelones y algunas pequeñas áreas de los Departamentos de San José, Colonia y Soriano. El material geológico es de sedimentos limo arcillosos y turbas de la última etapa del cuaternario (Holoceno). El relieve corresponde a planicies bajas inundadas permanentemente, localizadas en los cursos inferiores de vías de drenaje que sufren un represamiento por cordones arenosos litorales del Río de la Plata o del Río Uruguay. La asociación de suelos está constituida por Gleysoles Háplicos Hísticos, Gley húmicos e Histosoles (Suelos de Pantano). La vegetación es acuática, con espadañas, juncos y ciperáceas, y su uso pastoril es muy limitado. Este grupo **integra la unidad Balneario Jaureguiberry (Bañado de Carrasco)** o la unidad Villa Soriano en el litoral oeste, de la carta a escala 1:1.000.000 (D.S.F.-MGAP). El Índice de Productividad CONEAT es de 9.

**El grupo 3.30** corresponde a las planicies de ríos y arroyos que se presentan asociados a colinas del basamento cristalino. Es un ejemplo la planicie existente en el Arroyo Santa Lucía Chico. El material geológico corresponde a sedimentos limo arcillosos y cerca de los cursos de agua, sedimentos aluviales de texturas variables y estratificados. Son planicies de inundación rápida y de corta duración, con mesorelieve, observándose canales y meandros, típicos de origen fluvial. **Los suelos dominantes** corresponden a **Planosoles Éutricos Melánicos**, a veces Cumúlicos, de color pardo muy oscuro a negro, franco limosos y cuando son cumúlicos, arcillo limosos, fertilidad muy alta y drenaje imperfecto, y Gleysoles, Típicos Lúvicos, Melánicos, de color negro a gris muy oscuro, franco arcillo limosos o arcillo limosos, fertilidad muy alta y drenaje pobre. El uso es pastoril, con vegetación de pradera estival y en las áreas húmedas se asocian comunidades hidrófilas y uliginosas. En las áreas ribereñas, con Fluvisoles Heterotexturales (Suelos Aluviales) existe la selva fluvial típica en todo el país. Este grupo por razones de escala, está comprendido en la unidad San Gabriel - Guaycurú en la carta a escala 1:1.000.000 (D.S.F.-MGAP). El Índice de Productividad CONEAT es de 96.

Los grupos CONEAT 03.10, 3.30 y 10.11 presentes en el predio anteriormente descritos son clasificados como tierras no aptas para cultivos de verano de secano y no son grupos de suelos de prioridad forestal.

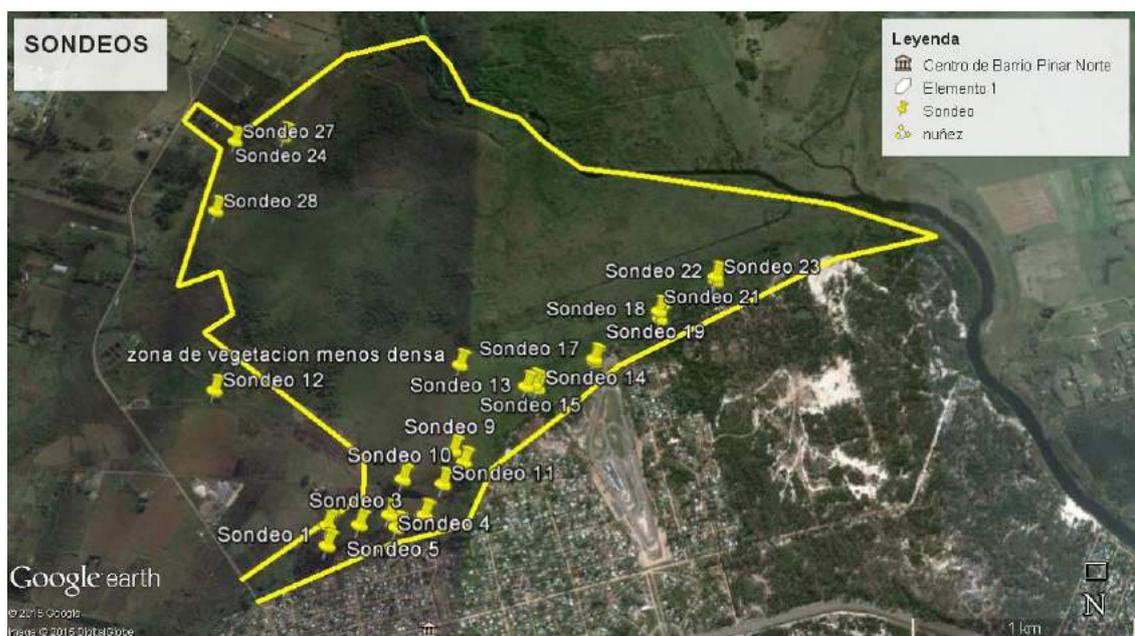
**Lámina 4. Sondeos del informe Geológico 2001**

En la lámina siguiente se presenta la ubicación de los sondeos anteriores.

De los sondeos realizados se concluye la presencia de suelos superficiales al sur y suelos arcillosos al norte.

Sondeos	Latitud	Longitud	Observaciones
Sondeo 1	34° 47.102'S	55° 56.265'O	Arena sucia, agua a 80 cm
Sondeo 2	34° 47.052'S	55° 56.269'O	Arena sucia, agua a 80 cm
Sondeo 3	34° 47.051'S	55° 56.172'O	Arena sucia, agua a 80 cm
Sondeo 4	34° 47.026'S	55° 56.082'O	Arena sucia, agua a 50 cm

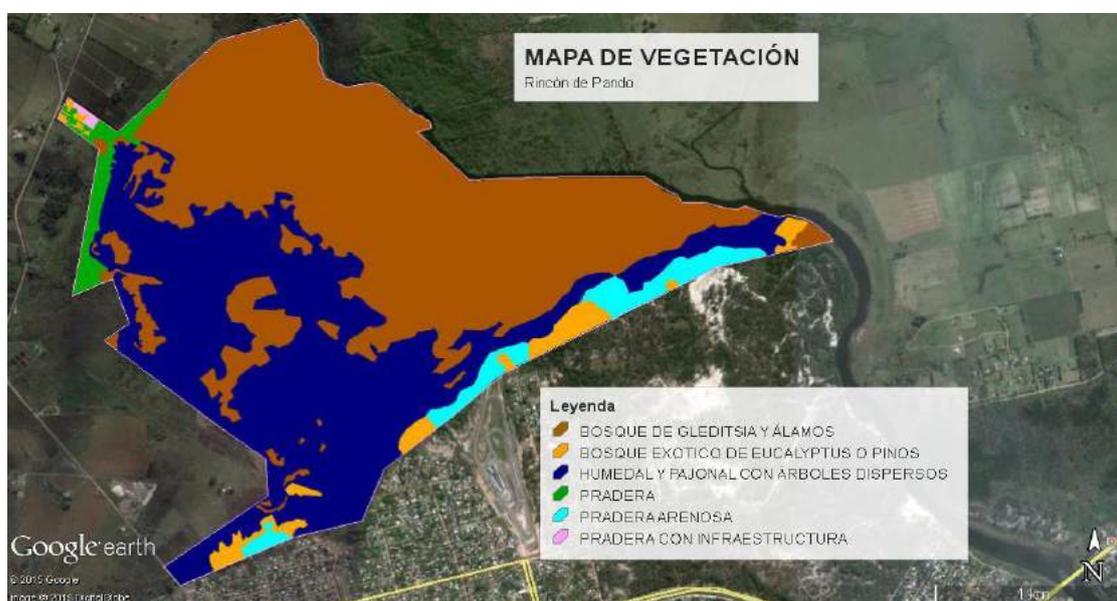
Lámina 5. Mapa de vegetación

Como antecedentes de vegetación en la imagen del 5/2/2015 en el Google Earth se observan diferentes comunidades en donde se puede identificar humedal, pradera, pradera arenosa, y bosque exótico.

A partir de dicha observación se elaboró la siguiente lámina con el mapa de vegetación.

VEGETACION	HECTAREAS	%
BOSQUE EXÓTICO DE EUCALYPTUS, ACACIAS Y PINOS	15	3,0
BOSQUE EXÓTICO DE GLEDITSIA Y ÁLAMOS	241	49,3

BOSQUE EXÓTICO DISPERSO DE GLEDITSIA Y ÁLAMOS	18	3,6
HUMEDAL Y PAJONAL CON ÁRBOLES DISPERSOS	189	38,6
PRADERA	9	1,9
PRADERA ARENOSA	16	3,4
PRADERA CON INFRAESTRUCTURA	1	0,1
<b>TOTAL</b>	<b>489</b>	<b>100</b>

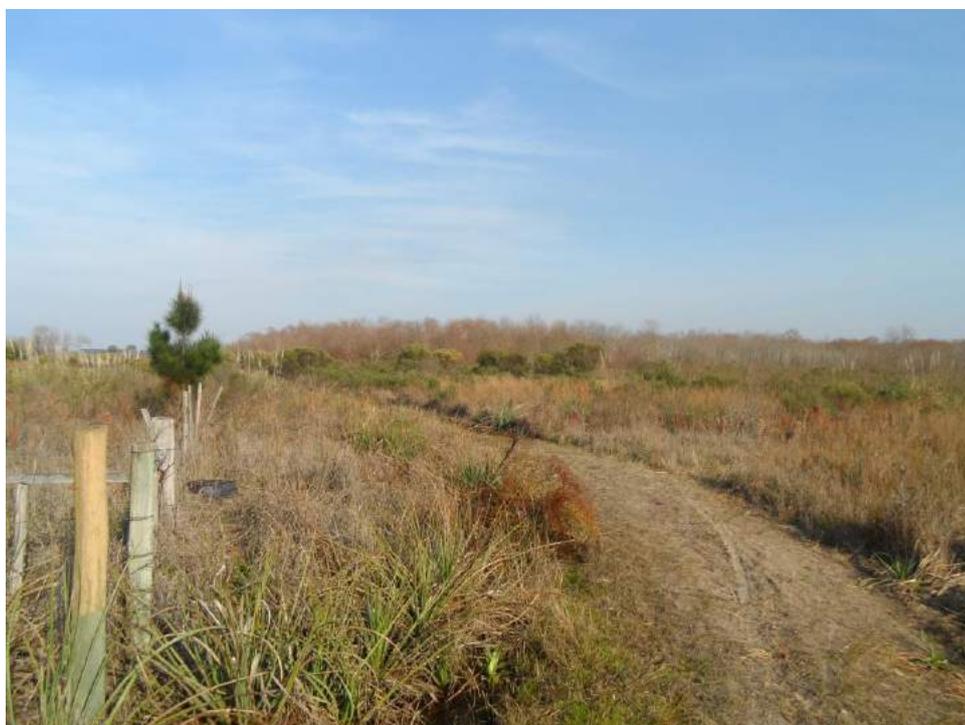
**Foto 1. Límite sur del predio con el autódromo El Pinar**

Se realizó una recorrida en primera instancia por la zona sur del predio en la periferia limítrofe al autódromo El Pinar. Se constató la existencia de suelos arenosos en los primeros metros y hacia el norte del predio. Se corroboró mediante el tipo de vegetación asociada a bañados la existencia de suelos pesados.

En la siguiente fotografía se puede apreciar el suelo arenoso y la vegetación característica del mismo.

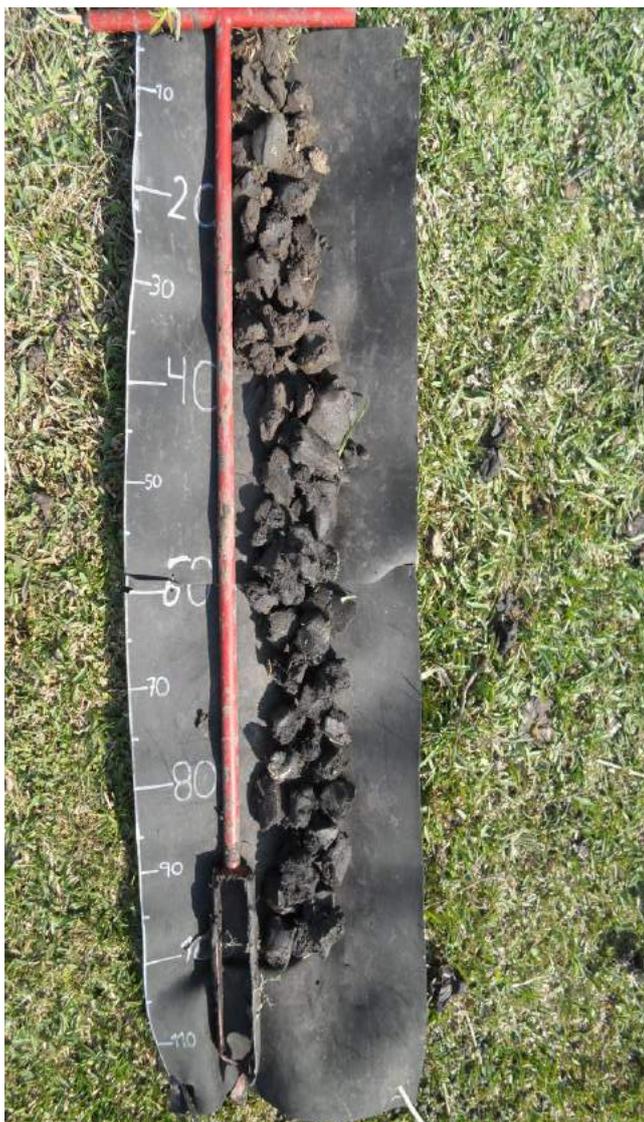
**Foto 2. Perfil de suelo de bañado**

Al norte del predio cercano al casco se realizó una perforación en zona de humedal no permanente. Se corroboró la existencia de suelos pesados con alto contenido de arcilla, típicos de suelos sujetos a períodos de inundación como se aprecia en la Foto 2.

Dicho perfil fue realizado en la zona sin presencia de agua que se observa en la Foto 3.

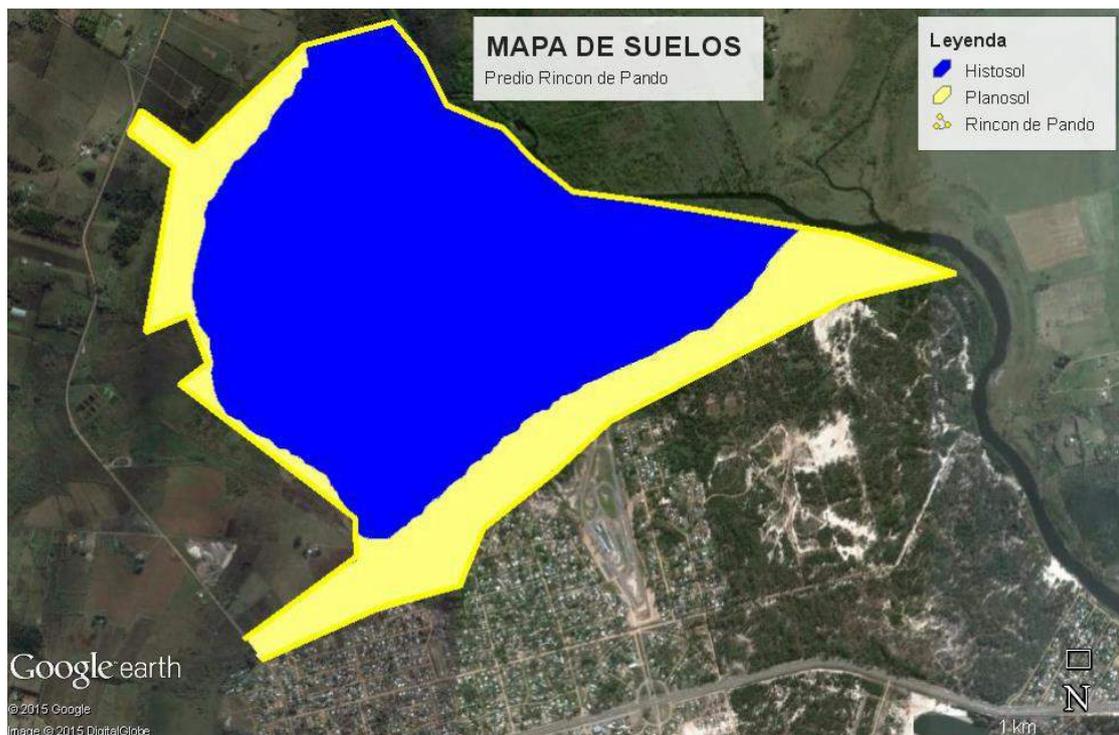
**Lámina 1. Mapa de suelos Rincón de Pando**

De acuerdo a los antecedentes recopilados y al trabajo de campo realizado se elaboró un mapa de suelos que se presenta en la siguiente lámina.

Histosol: suelos sometidos a un exceso de agua temporal, en parte o la totalidad del perfil, predominan condiciones de hidromorfismo. Existe acumulación de materia orgánica tipo turbosa.

Planosol: suelos saturados, lixiviados con horizonte argilúvico poco permeable. Presenta transición abrupta al horizonte B.
