Diagnóstico del Estado Ambiental de los Sistemas Acuáticos Superficiales del Departamento de Canelones

Volumen II: Lagos del Sector Suroeste del Departamento

Plan Estratégico Departamental de Calidad de Agua (PEDCA)
Informe Desarrollo de Línea de Base sobre Calidad de Agua 2008-2009

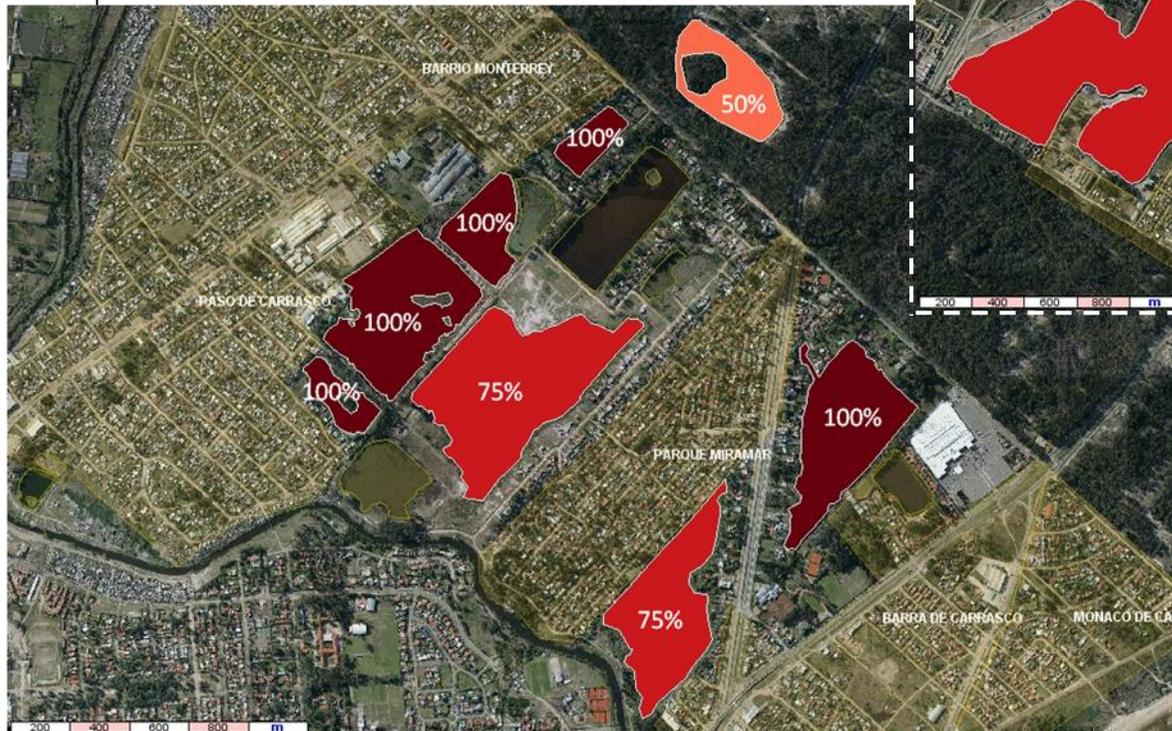
Fig1.- Estado trófico de un lago: A medida que aumenta la concentración de nutrientes en el agua (particularmente fósforo y nitrógeno), la capacidad del ecosistema para sustentar vida crece. El incremento desmedido de los nutrientes involucran importantes modificaciones tanto en la estructura biológica del ecosistema como en su funcionamiento (ej. posibilidad de mortandades masivas de peces, generación de sustancias tóxicas, etc.).

Se han reportado síntomas de una acentuada degradación ambiental desde la década del 80 (ej. Pintos et al. 1986). El problema generalizado es la **eutrofización** o aumento de la carga de nutrientes (particularmente fósforo y nitrógeno), lo que determina el incremento de la productividad biológica (Fig.1 y 2). Un lago eutrófico debe ser entendido como un campo regado y fertilizado, donde sin duda germinarán las semillas presentes. En otras palabras, en sistemas lacustres con concentraciones de nutrientes tan elevadas, es esperable el desarrollo explosivo (floración o *bloom*) de organismos fotosintéticos, ya

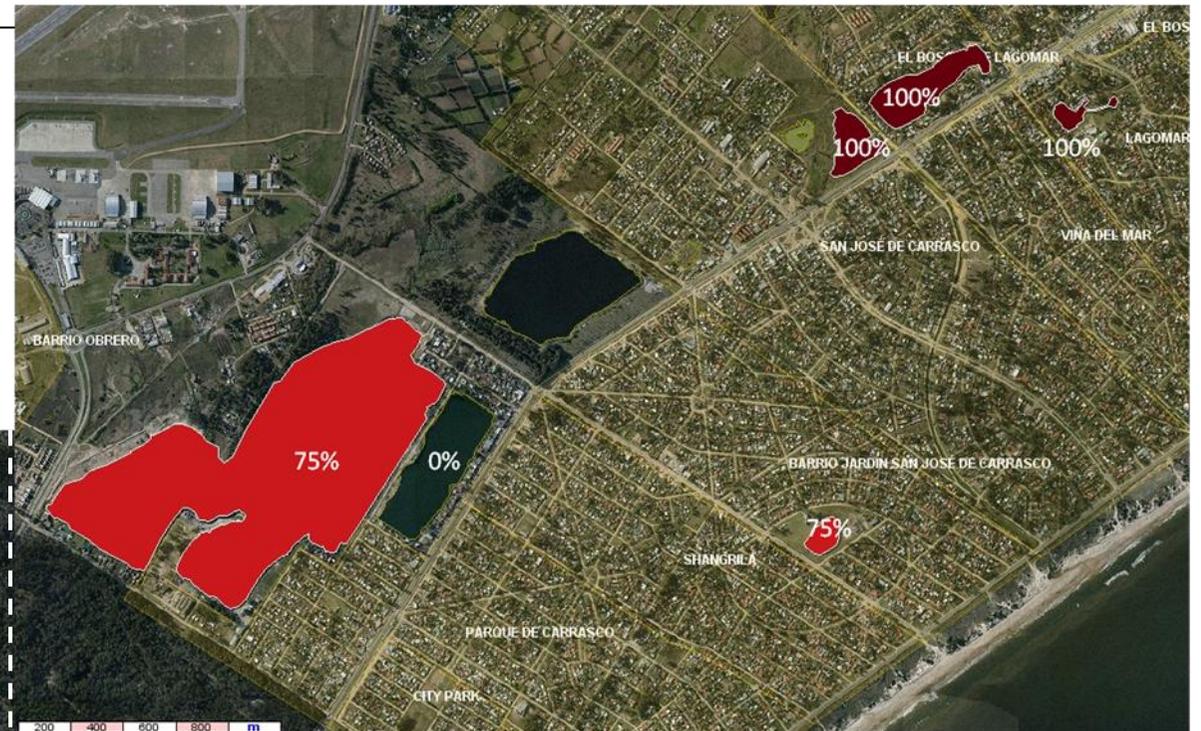
Fig. 2.- Porcentaje de veces en que cada lago ha sido clasificado como eutrófico o hipereutrófico. Para esta clasificación se tomaron únicamente los datos de fósforo total y clorofila *a* para los muestreos de octubre de 2008 y marzo 2009 del PEDCA (Carlson 1977), así como publicaciones de investigadores de la UDELAR.

Los resultados aquí expuestos se encuentran fuertemente influenciados por la accesibilidad de los sistemas para su estudio. Debe tenerse en cuenta que aún en los lagos que han sido muestreados pero no han sido clasificados como eutróficos, se han detectados eventos de floraciones cianobacterianas potencialmente tóxicas en alguna oportunidad.

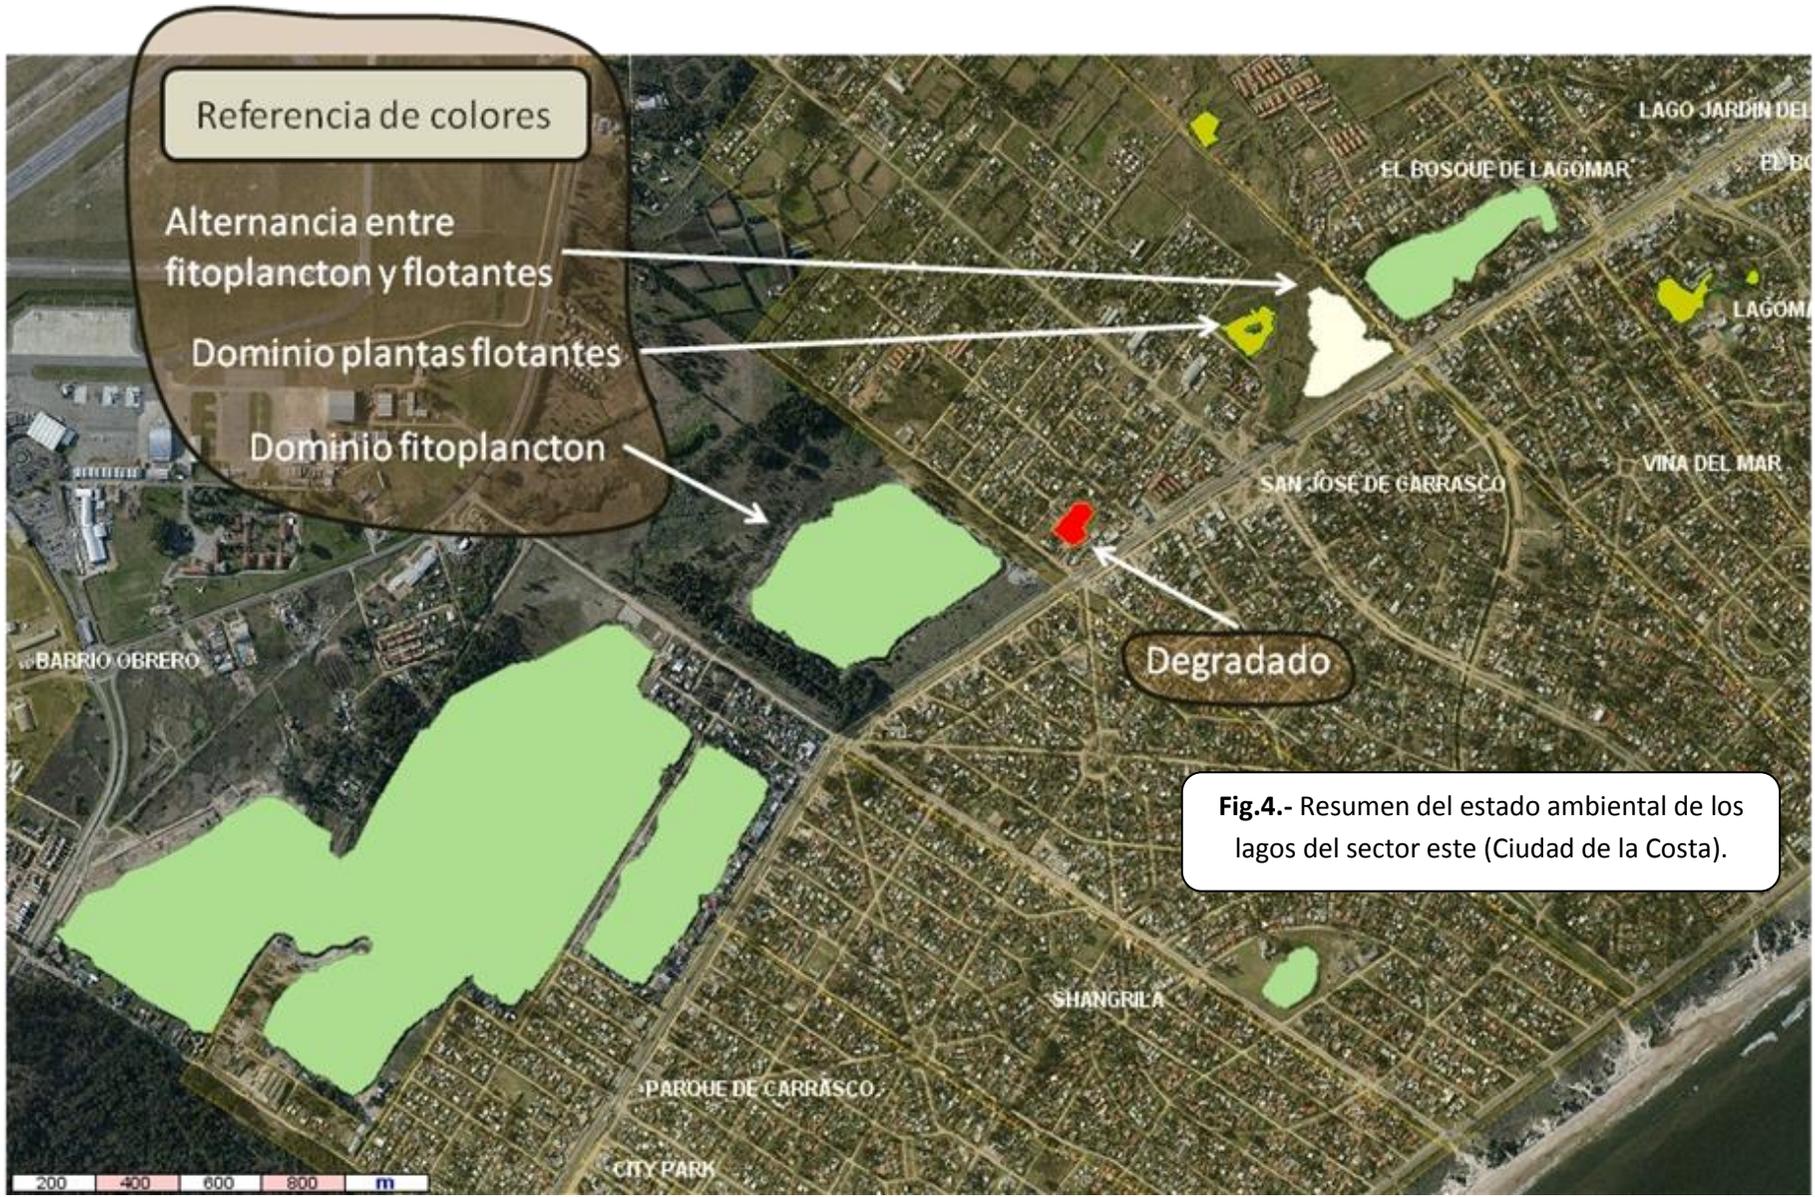
Fig.4.- Resumen del estado ambiental de los lagos del sector este (Ciudad de la Costa).

sean plantas, algas macroscópicas u organismos fotosintéticos microscópicos (fitoplancton). Para los lagos considerados en el presente informe, la eutrofización se expresa por *blooms* fitoplactónicos o de plantas flotantes libres, mientras algunos de los lagos presentan alternancia entre estos dos estados (Fig. 3 y 4).

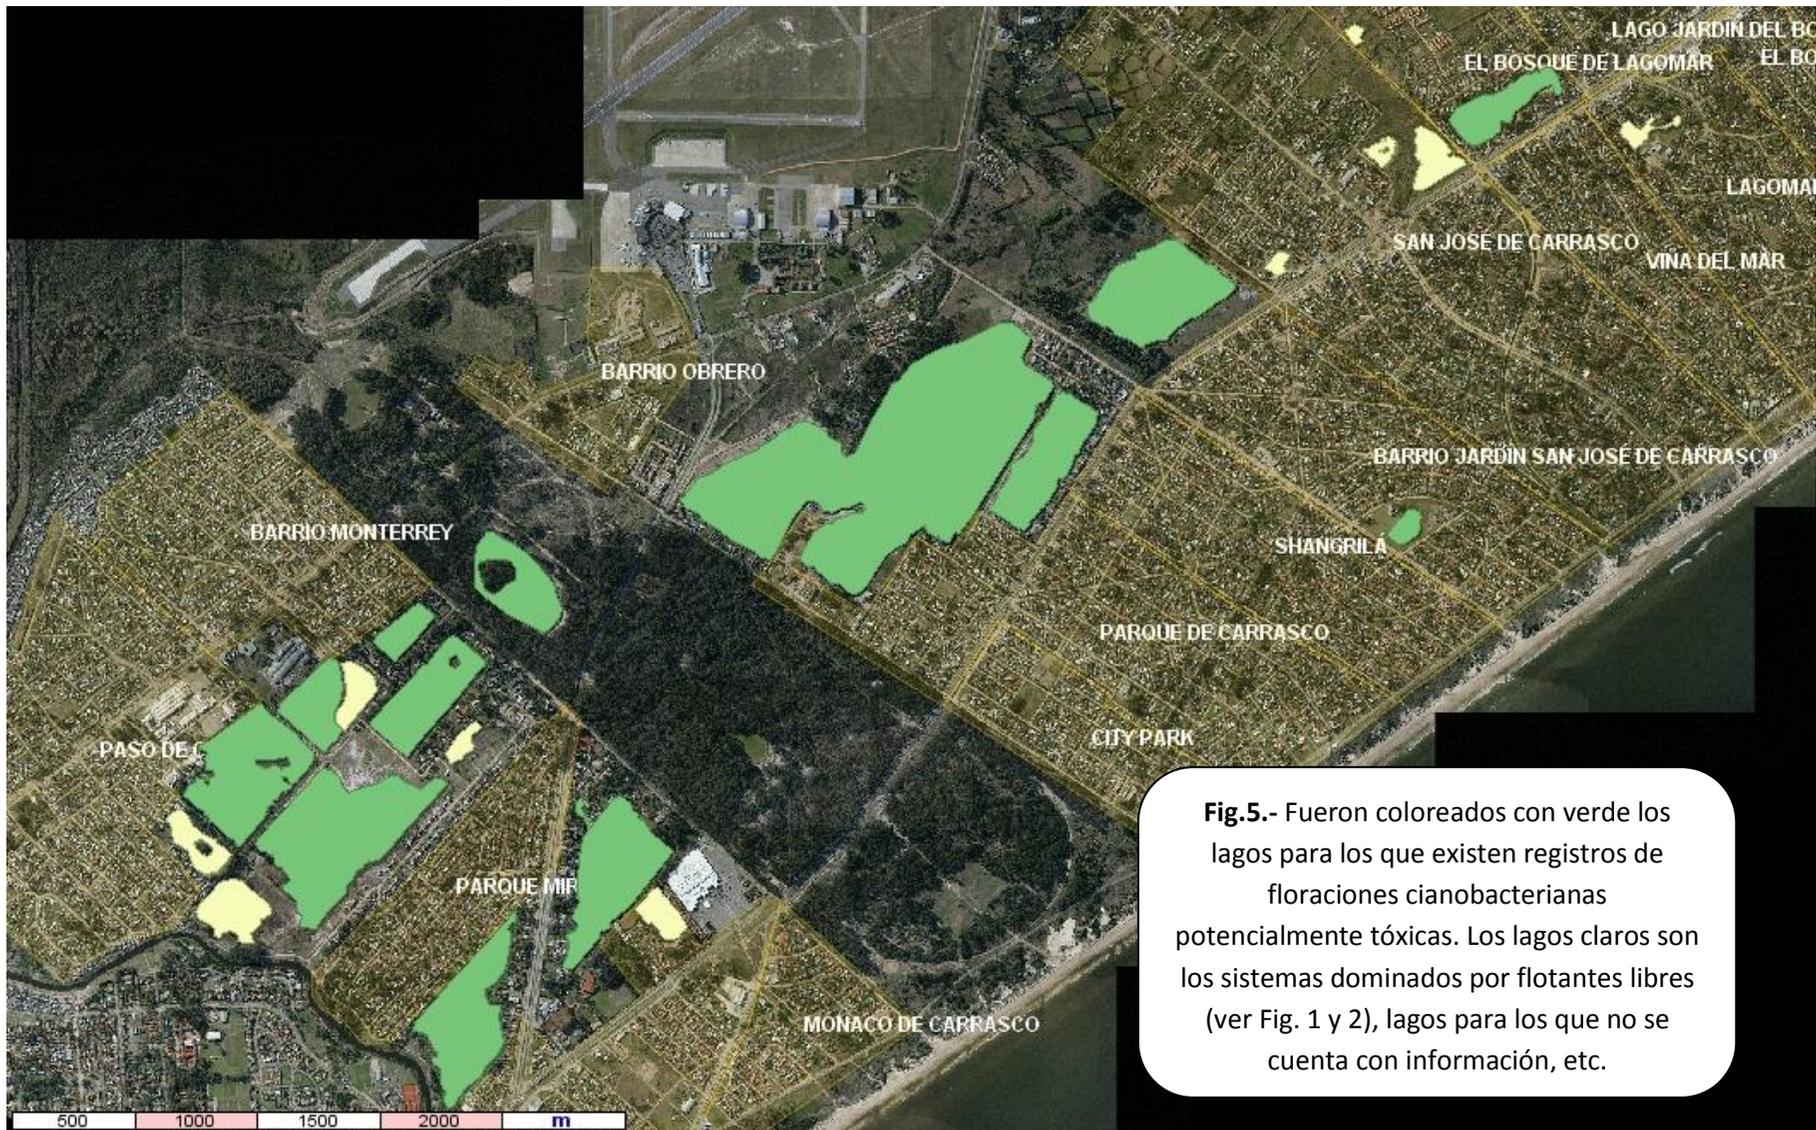
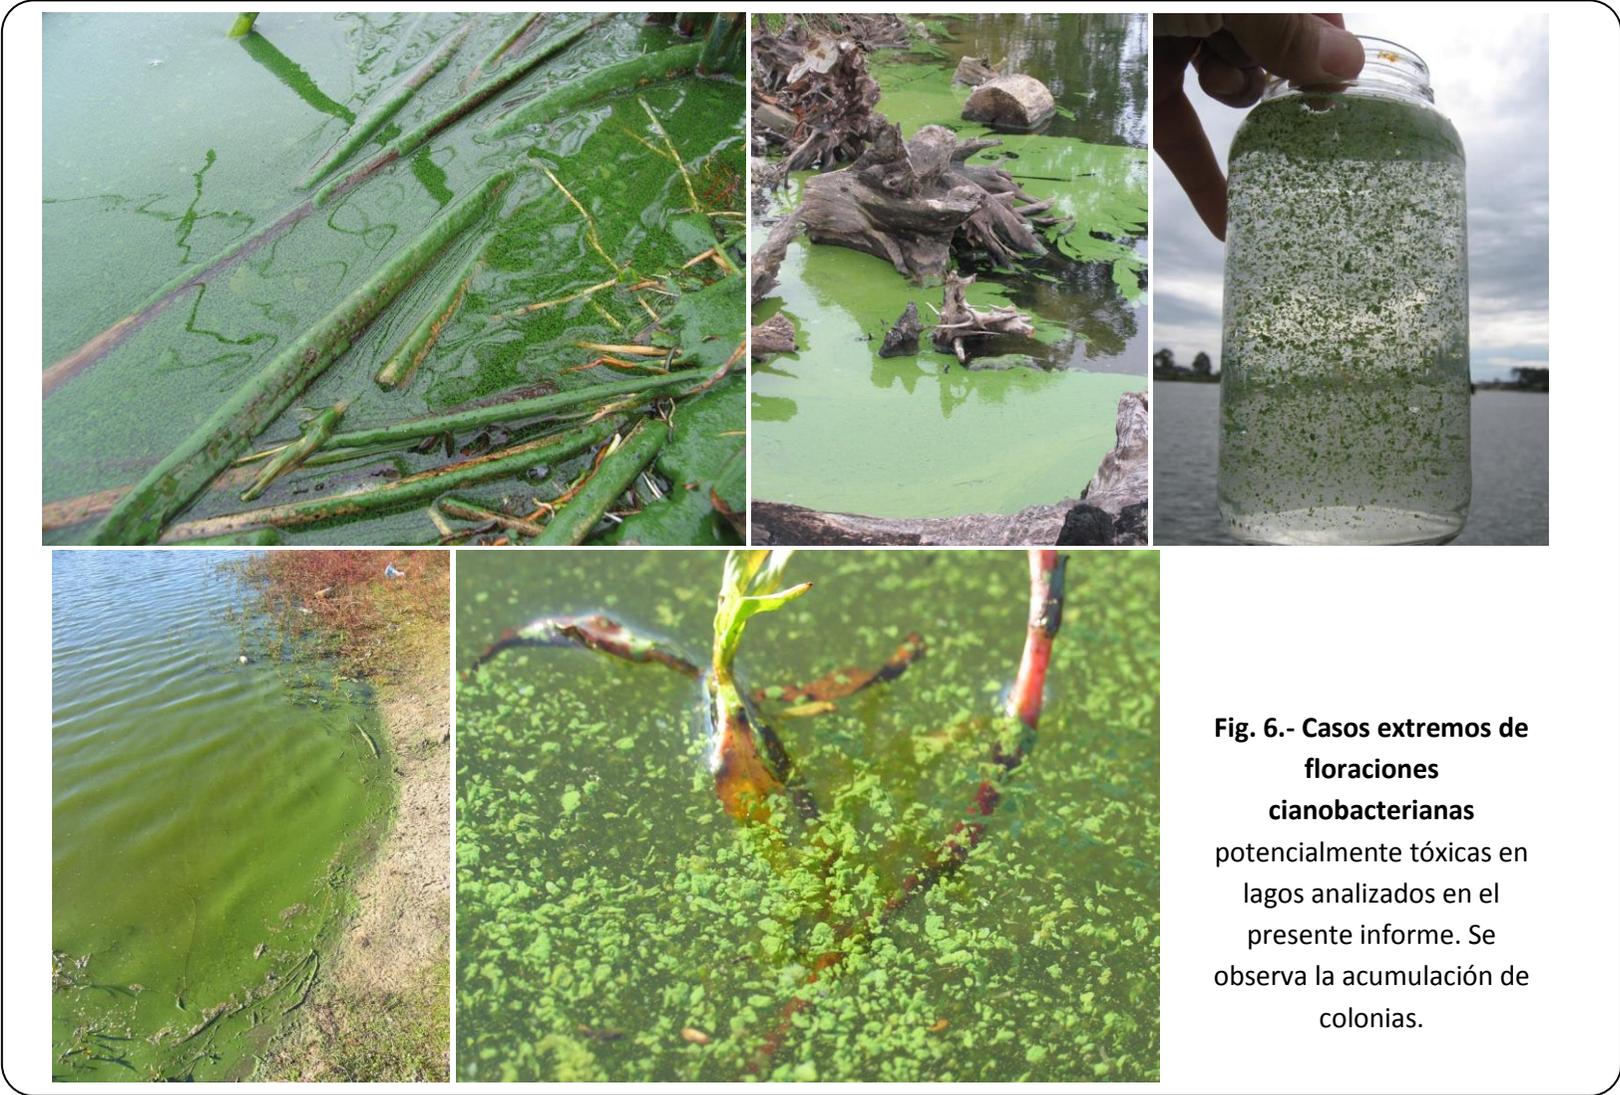
En los ambientes eutróficos profundos y expuestos al viento no es posible el desarrollo extensivo de plantas o algas sumergidas o flotantes, por lo que la elevada carga de nutrientes se expresa a través del crecimiento de organismos microscópicos. En la mayor parte de los lagos bajo análisis es frecuente el predominio de cianobacterias, lo que involucra serios inconvenientes asociados a su capacidad de producción de sustancias tóxicas (cianotoxinas), que representan un riesgo tanto para la salud humana como la ambiental (Chorus & Bartram 1999, Tarczynska et al. 2001) (Fig. 5 y 6). Entre estos organismos se conocen especies productoras de toxinas con efecto hepatotóxico, neurotóxico, irritante dérmico y cancerígeno (Chorus & Bartram 1999). En todo Uruguay, así como en la zona analizada son frecuentes especies que ya han causado decenas de muertes en países limítrofes (Jochimsen et al. 1998, Azevedo et al. 2002). Para los lagos mencionados existen múltiples registros de cianobacterias potenciales productoras de microcistina, toxina hepátotóxica y cancerígena (ej: Bonilla et al. 1995, Vidal & Kruk 2008). También ha sido registrada la cianobacteria invasora *Cylindrospermopsis raciborskii*, que es capaz de producir cilindrospermopsina una toxina con efectos sobre el hígado y el riñón, además de toxinas que interfieren en la comunicación nerviosa (saxitoxina, anatoxina-a) (Vidal & Kruk 2008). La condición eutrófica, interfiere entonces significativamente con los usos de los sistemas y se constituyen como un grave riesgo ambiental y sanitario. Desde el punto de vista ambiental, el dominio fitoplanctónico involucra un incremento superlativo de la variabilidad ambiental (ej. pH día > 9, pH noche < 7; saturación oxígeno disuelto día >> 100 %, saturación oxígeno disuelto noche ≈ 0%), lo que provoca la disminución de la diversidad biológica debido a la desaparición de especies susceptibles y el desarrollo explosivo de pocas especies tolerantes. Debe tenerse en cuenta de que la composición de especies fitoplanctónicas resulta sumamente variable en el tiempo, no siendo esperable la permanencia indeterminada de una especie en un lago, más allá de que la especie sea esta tóxica o no lo sea.

Fig. 6.- Casos extremos de floraciones cianobacterianas potencialmente tóxicas en lagos analizados en el presente informe. Se observa la acumulación de colonias.

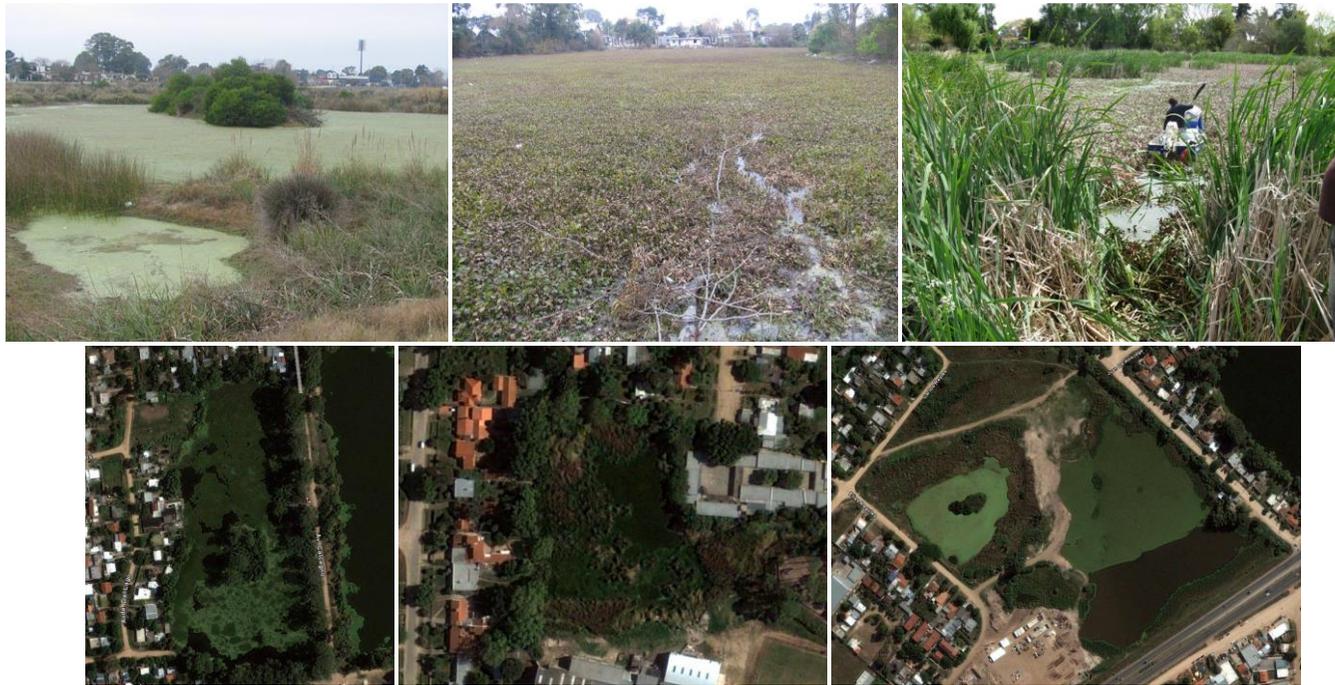
En los lagos con menor área, mayor tiempo de residencia del agua y protegidos de la acción del viento, la productividad primaria se expresa en el desarrollo de comunidades de macrófitas² flotantes (camalotes, repollitos de agua, lentejas de agua, etc.) (Fig. 7). Desde el punto de vista ambiental, una cobertura extensa de plantas flotantes genera un efecto “tapa” que reduce o imposibilita mecánicamente el intercambio de oxígeno con la atmósfera y limita la producción *in situ* por fotosíntesis en función de la sombra generada. La columna de agua presenta típicamente tenores de oxígeno disuelto muy bajos durante el día, frecuentemente alcanzando la ausencia total durante la noche. Estas condiciones ambientales imposibilitan la supervivencia de los organismos dependientes de oxígeno, por ejemplo los peces. Los usos recreativos del lago se ven fuertemente afectados.

Fig. 7.- Lagos de la zona bajo análisis dominados por plantas flotantes.

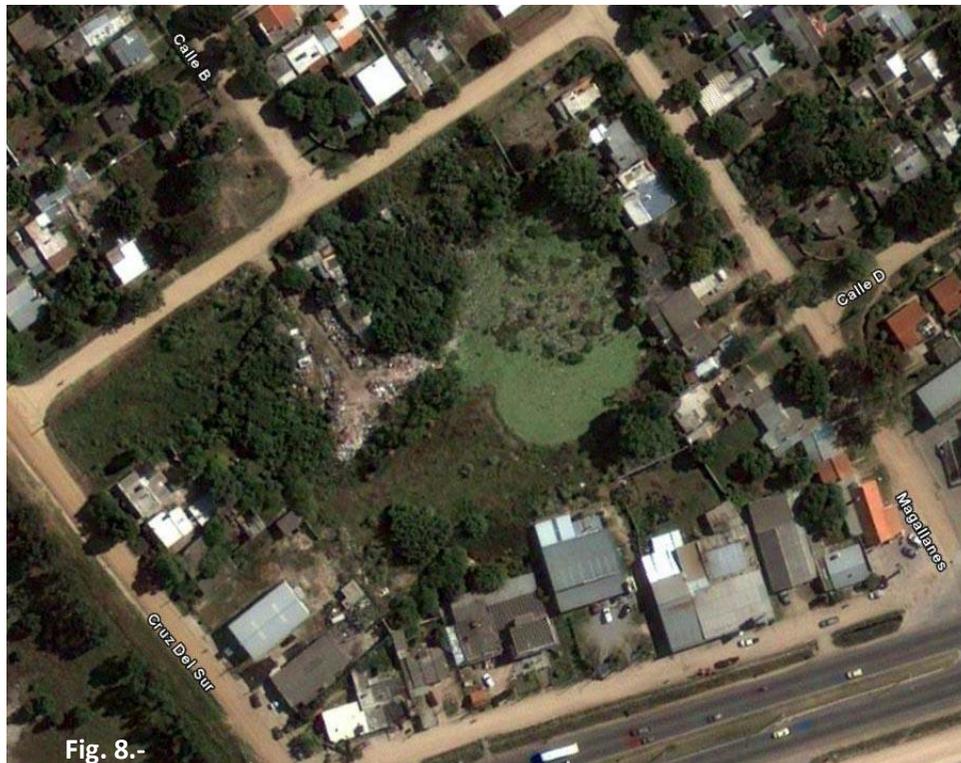
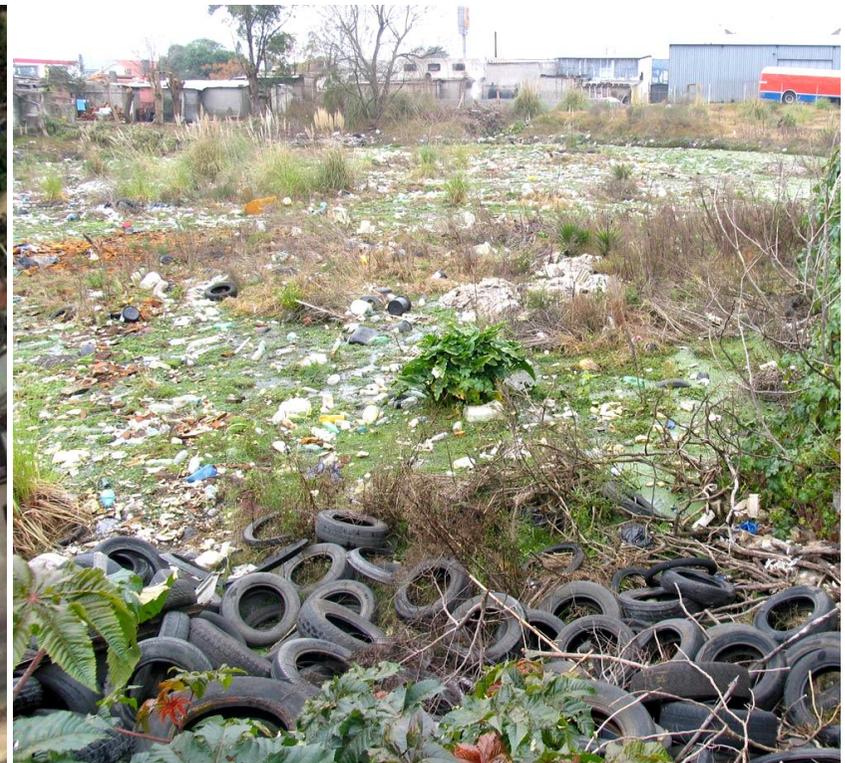
A la altura del km 20 de la Avda. Giannattasio se encuentra un lago profundamente degradado por relleno con materiales de diverso origen y residuos sólidos urbanos (Fig. 8). Se considera que este sistema no es recuperable, siendo una fuente de contaminación tanto de la napa freática, como del entorno fuertemente urbanizado en el que se encuentra. Resulta imperioso y urgente por razones ambientales y de salud pública, completar el relleno del lago con materiales inertes (ej. arena). Difícilmente pueda asegurarse que luego del relleno de ese predio, las condiciones resulten ambientalmente adecuadas para el establecimiento de viviendas.
